# Rapportage

## Bomen Effect analyse

| <b>Locatie</b> | : | Vogelweide Zoeterwoude |

| PROJECTNUMMER | BA 1009-25-20475 |

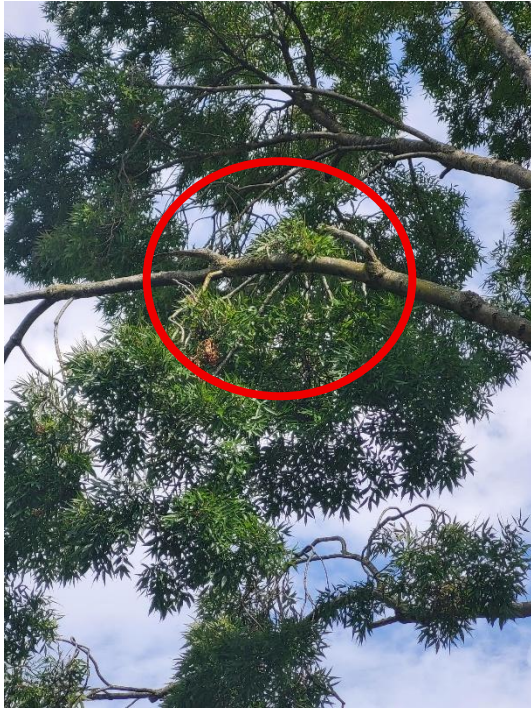
Bij bomen 7, 9 en 11 is sprake van spontane takbreuk, een veelvoorkomend probleem bij deze boomsoort (zie afbeeldingen 1 en 2).

Afbeelding 1: takstompen van afgebroken takken

- **Bomen 6, 20, 23 en 24:** door de herinrichting vervalt de huidige plantlocatie. Behoud van deze bomen op deze plaats is derhalve niet mogelijk.
- **Bomen 7 en 9:** deze bomen hebben een lage levensverwachting en vertonen frequent takbreuk. Vanuit veiligheidsoogpunt en gezien de beperkte toekomstige waarde is behoud niet wenselijk.

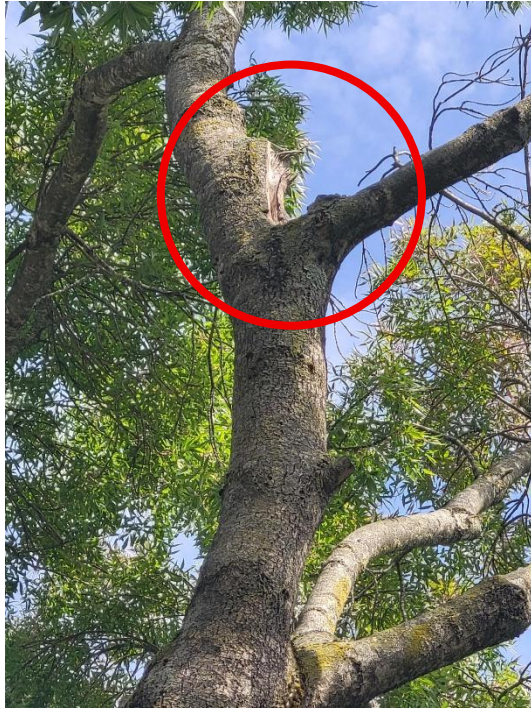
Afbeelding 2: wond in boom door uitgebroken tak

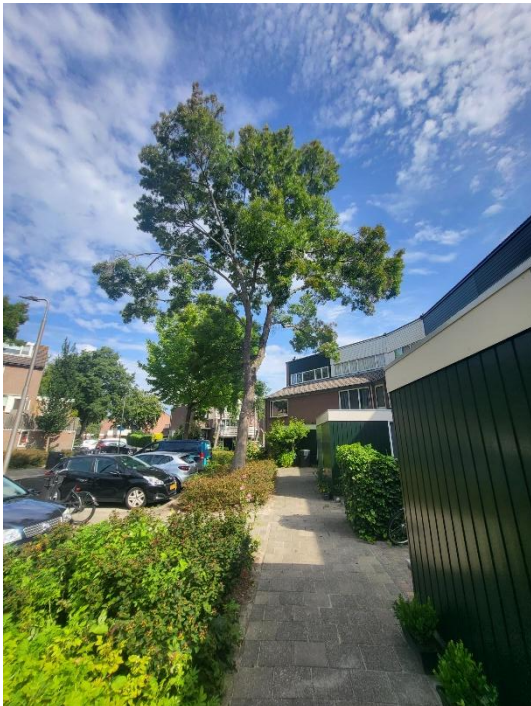
Afbeelding 3: boom 9 met gaten in de kroon door takbreuk

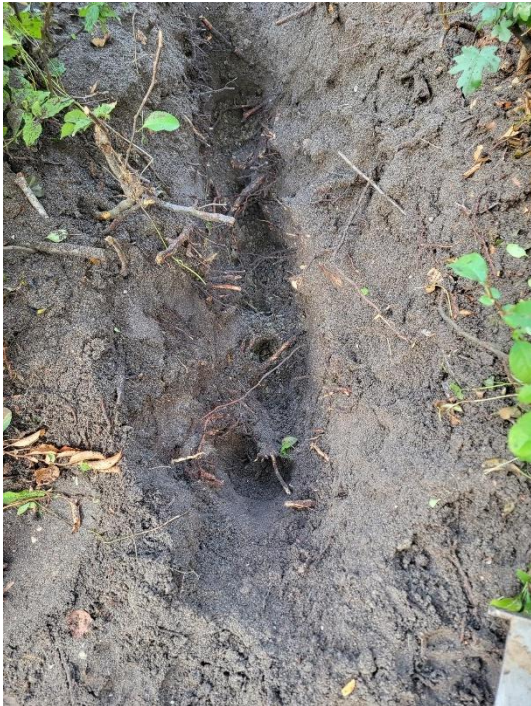
Afbeelding 4: proefsleuf 1

Tijdens het graven hebben we een toplaag van ongeveer 10 cm aangetroffen met zeer veel kleine opnamewortels. Deze wortels waren deels afkomstig van de onder beplanting en deels van de boom. Vervolgens zijn we, waar mogelijk, tot een diepte van ongeveer 30 cm verder gegraven. Door de gehele sleuf kwamen opnamewortels tevoorschijn, en daarnaast zijn drie stabiliteitswortels aangetroffen met een diameter tussen de 5 en 9 cm.

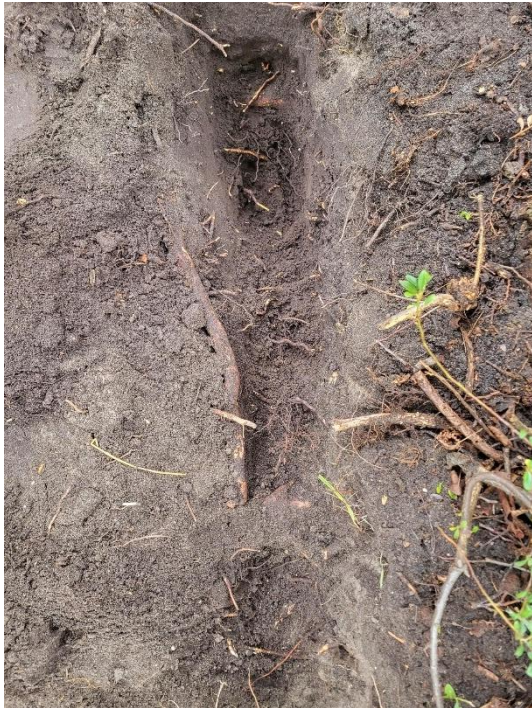
*Afbeelding 5: proefsleuf 2*

De sleuf is tot een diepte van ongeveer 25 cm gegraven. Hierna kwamen we te veel wortels tegen, waardoor verder graven zonder schade aan te richten niet mogelijk was. Door de gehele sleuf kwamen opname- en transportwortels tevoorschijn. Daarnaast zijn vier stabiliteitswortels aangetroffen met diameters tussen de 5 en 7 cm.

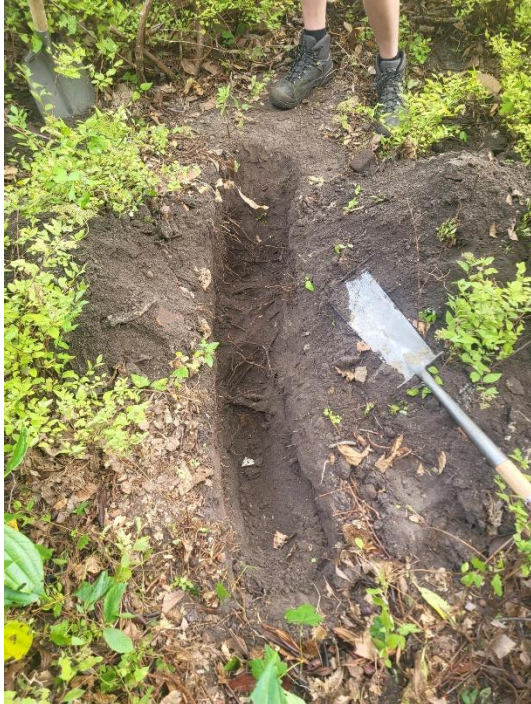
*Afbeelding 6: sleuf 3*

In deze sleuf is een toplaag tot ongeveer 20 cm aangetroffen met uitsluitend opnamewortels. Hierna kwamen meerdere stabiliteitswortels tevoorschijn, waarvan enkele 6 cm dik waren en twee wortels 4 cm dik. Door de grote hoeveelheid wortels kon de sleuf niet dieper worden gegraven dan 25 cm.

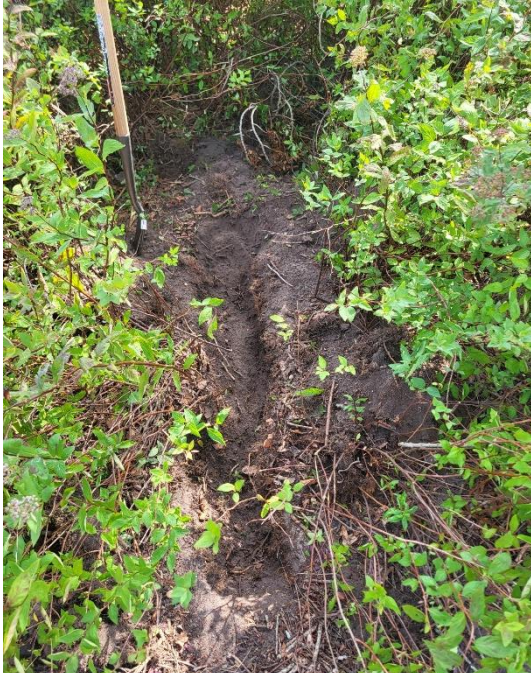
*Afbeelding 8: sleuf 4*

In deze sleuf zijn wij tot een diepte van 25 cm gekomen, waarbij uitsluitend opnamewortels zijn aangetroffen. Hierna stuitte wij op een zeer intensieve beworteling van opname- en transportwortels, waardoor verder graven niet mogelijk was.

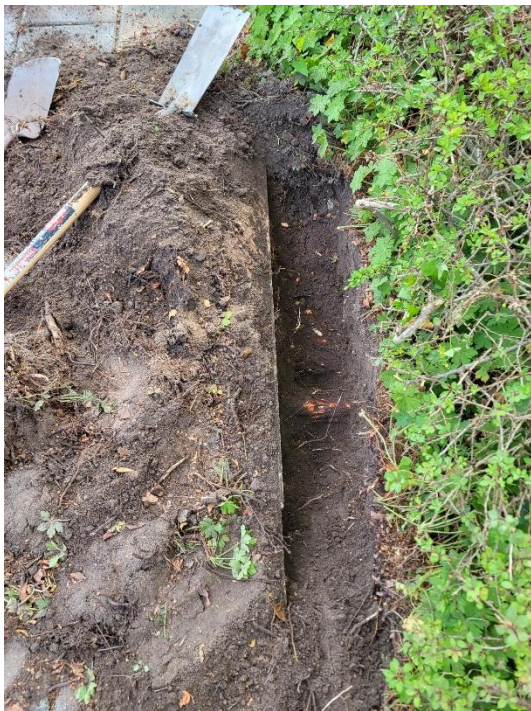
*Afbeelding 9: sleuf 5*

In deze sleuf zijn tot een diepte van 20 cm geen wortels van de boom aangetroffen. Op 20 cm diepte zijn meerdere stabiliteitswortels en enkele transportwortels geconstateerd.

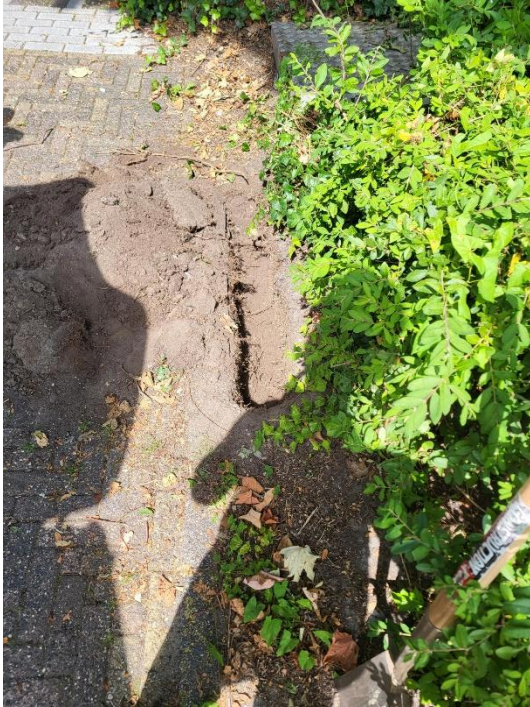
*Afbeelding 11: sleuf 6*

In deze sleuf zijn uitsluitend opnamewortels aangetroffen tot een diepte van 50 cm.

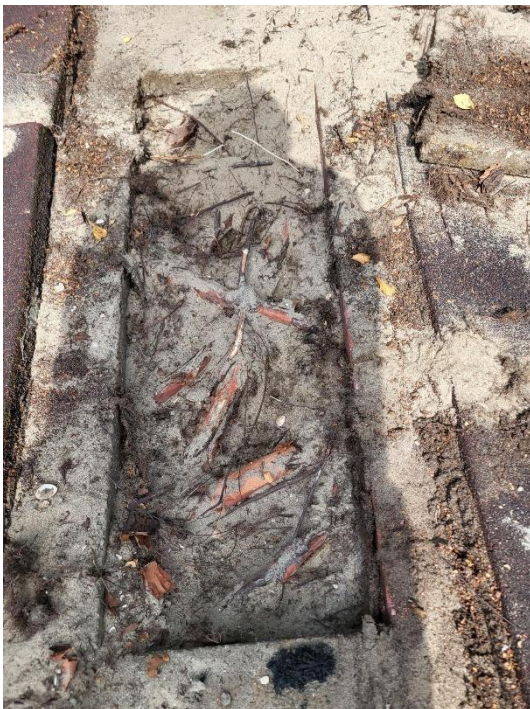
Bij boom 18 en 19 is sprake van ernstige bestrating opdruk. Om een indicatie te krijgen van het aantal wortels, hebben wij een aantal tegels verwijderd. Zoals te zien is in afbeelding 12, is de wortelintensiteit onder de bestrating vrij hoog.

*Afbeelding 12: beworteling onder bestrating*

- **Bomen 1 t/m 5, 8, 10, 11, 13 t/m 16, 18 en 19:** de geplande werkzaamheden veroorzaken bij deze bomen een dusdanig wortelverlies dat zowel de stabiliteit als de vitaliteit ernstig wordt aangetast. Indien de werkzaamheden worden uitgevoerd zonder verwijdering van deze bomen, zullen zij op korte termijn instabiel worden of afsterven door een onvoldoende resterende wortel- en opnamecapaciteit.

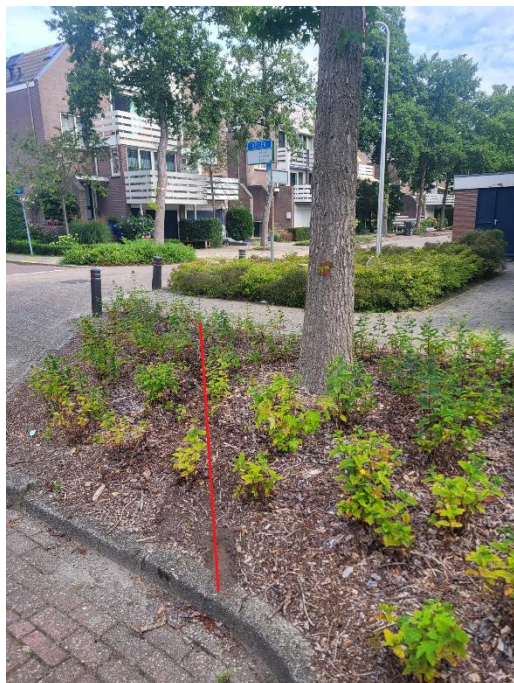
In afbeeldingen 13, 14 en 15 is schematisch te zien dat de bomen te maken gaan hebben met aanzienlijk wortelverlies.

Afbeelding 13: boom 8 met in het rood de nieuwe lijn van de weg

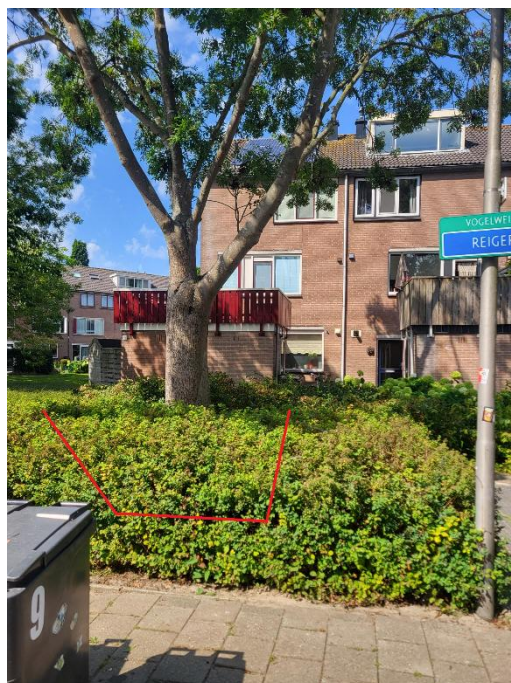
Afbeelding 14: boom 13 met in het rood de nieuwe randen van het plantvak

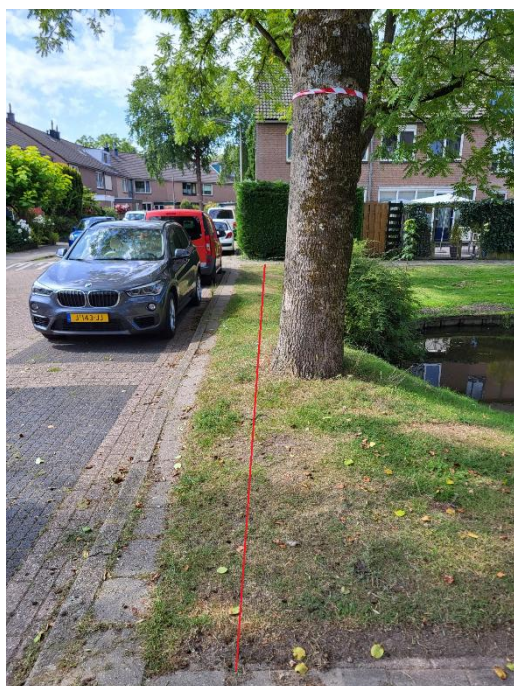
Afbeelding 15: boom 15 met in het rood de nieuwe lijn van het trottoir

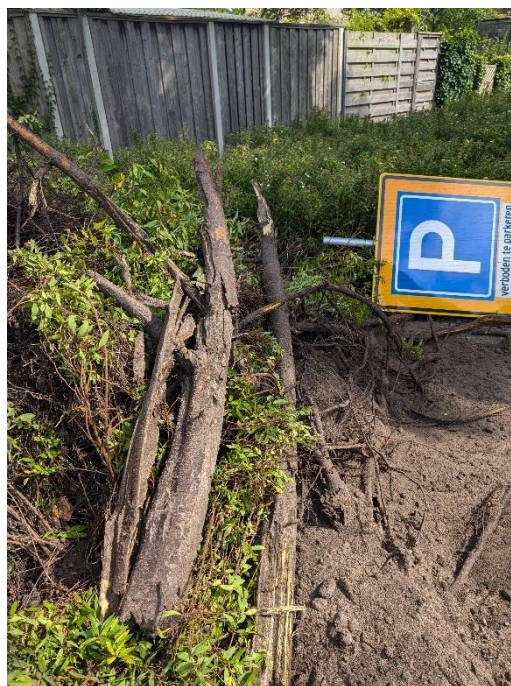
Bomen 21 en 22 zijn zwarte notenbomen; de vallende noten zorgen voor overlast en veroorzaken schade aan geparkeerde auto's. Daarnaast is bij het plaatsen van een transformatorstation ernstige wortelschade opgetreden.

Afbeelding 16: wortelschade bij boom 21 bij plaatsing transformatorstation

- **Bomen 21 en 22:** bij deze bomen is ernstige wortelschade toegebracht door de plaatsing van een transformatorstation, waardoor de stabiliteit in het geding komt. Daarnaast veroorzaken de vallende noten overlast en materiële schade aan geparkeerde voertuigen. Om deze overlast te beperken zou toekomstig ingrijpend onderhoud, zoals intensieve vorm snoei, noodzakelijk zijn. Dit is niet in lijn met het streven naar duurzaam behoud.

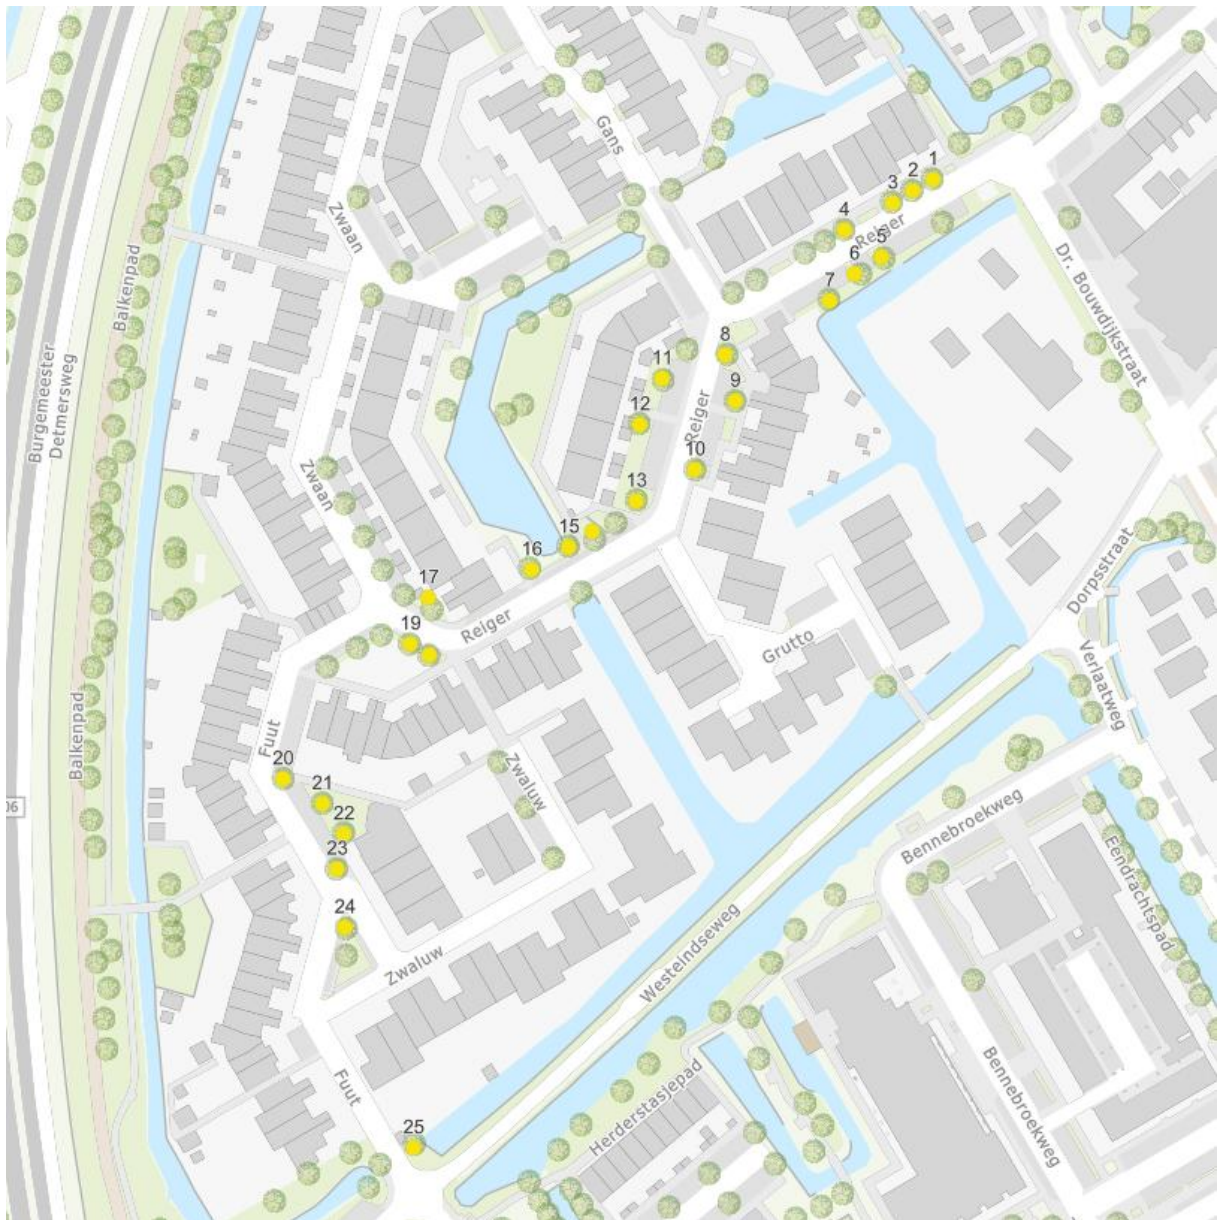
Figuur 1: Overzicht onderzochte bomen

In dit deel van het onderzoek is de projecttekening beoordeeld. Uit deze beoordeling blijkt dat in het huidige ontwerp 18 bomen niet behouden kunnen blijven. Daarom zullen wij hier ondergronds onderzoek uit gaan voeren. Het gaat om de bomen met de nummers 1 t/m 6, 8, 10, 11, 13 t/m 16, 18 t/m 20, 23 en 24. Zie bijlage 1 figuur 1.

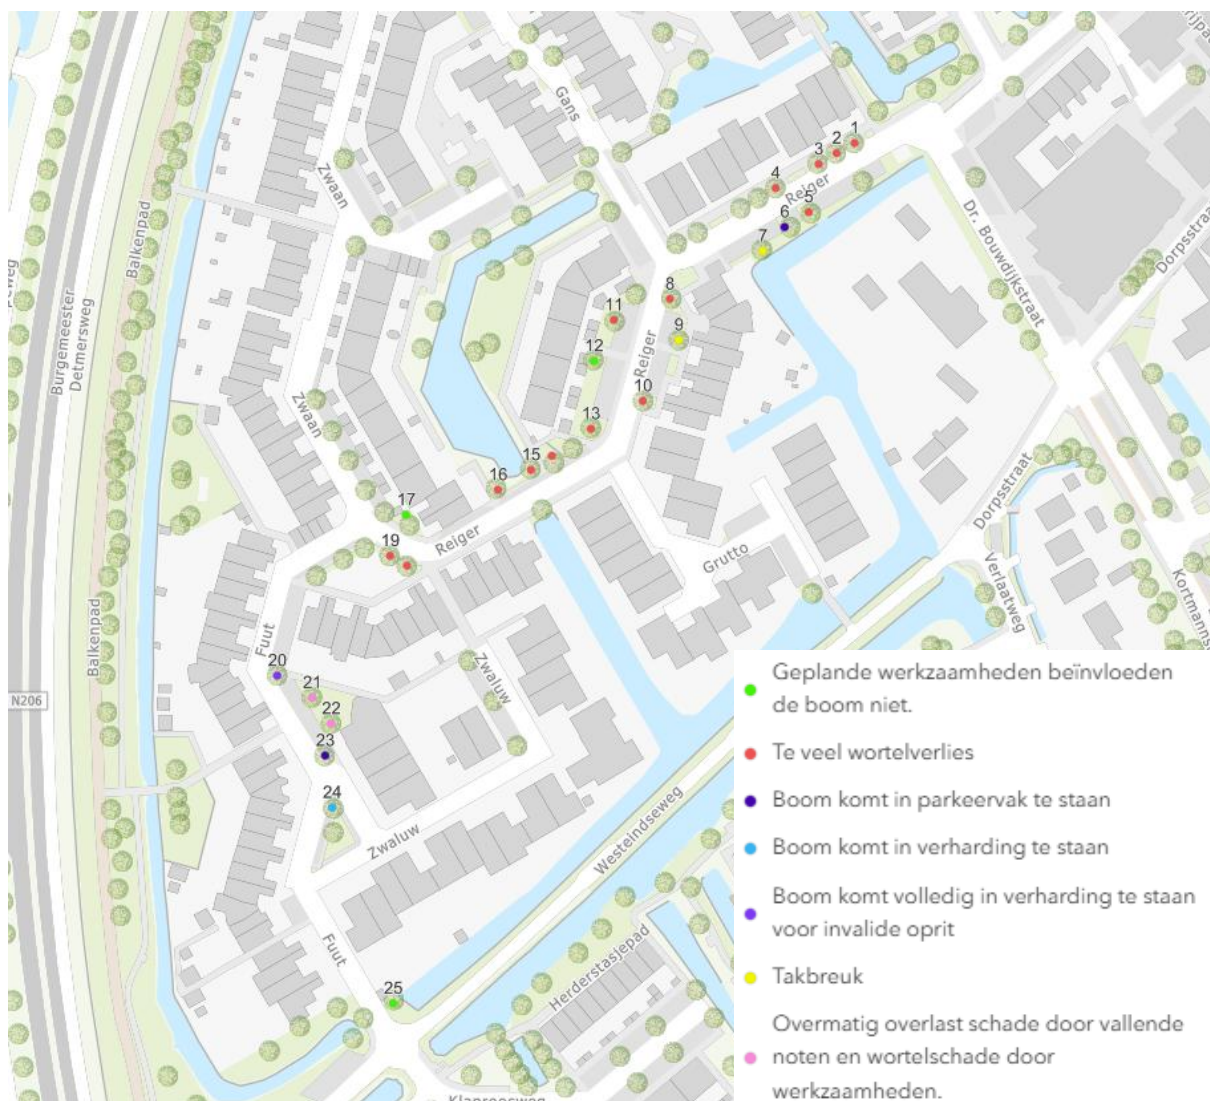
Figuur 3: overzicht oorzaak te verwijderen bomen

Bovengenoemde conclusie is weergegeven in een overzichtstekening (bijlage 1, figuur 3).
