# Rapportage

## Boom effect analyse

| <b>Locatie</b> | : | Reiger 14 t/m 20 |

| PROJECTNUMMER | BA 1009-25-01 |

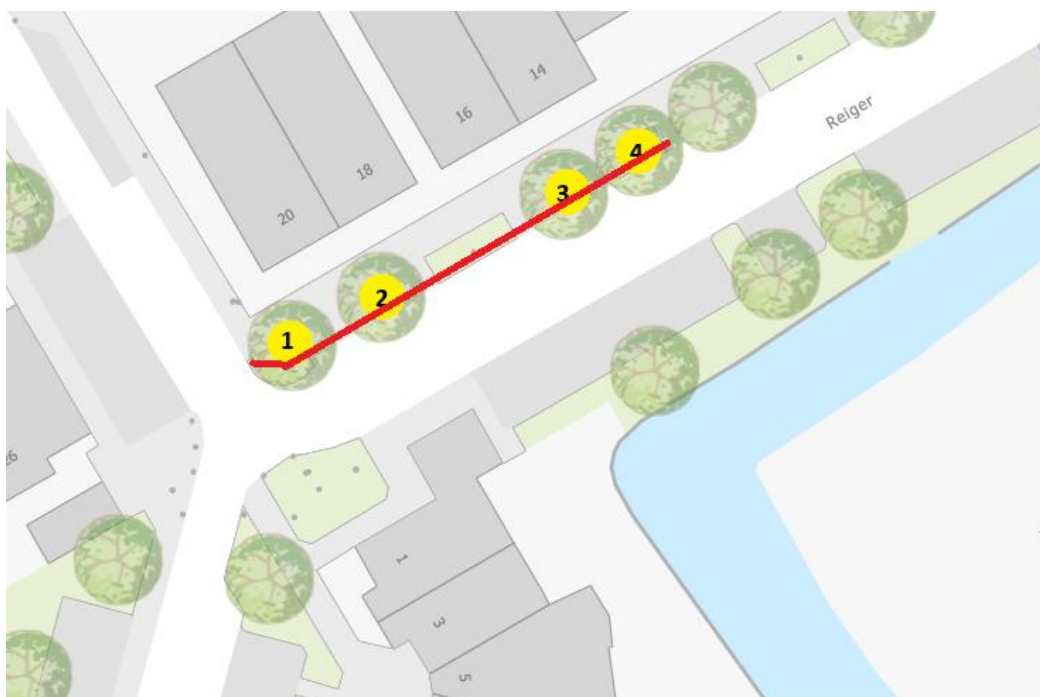
*Figuur 3* Overzicht bomen ruwe weergave nieuwe weg.

Voor de plaatsbepaling van de proefsleuven heeft de Gemeente stippen op de straat geplaatst. Deze stippen geven aan tot waar er ontgraven wordt. In *figuur 3* is te zien waar deze lijn ongeveer is. Voor boom 1 en 4 zijn dit de enige werk invloeden, bij boom 2 en 3 zullen ook huisaansluitingen vervangen worden. Dit houdt in dat deze bomen nog meer wortelverlies zullen ondervinden. De plaatsbepaling van de huisaansluitingen is niet exact bij ons bekend.

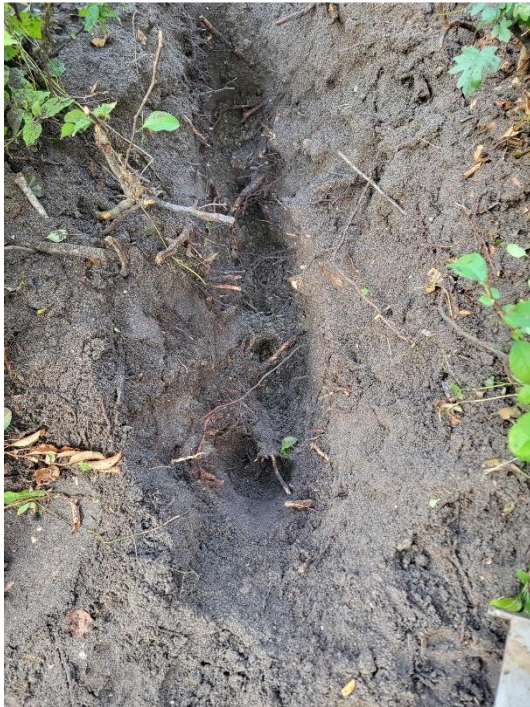
*Figuur 4: Proefsleuf 1*

Proefsleuf een hebben we bij boom één gemaakt. Hier zijn we een toplaag van ongeveer 10 cm met zeer veel kleine opname wortels tegen gekomen. Deze waren deels van de onderbeplanting maar ook deels van de boom. Hierna zijn we waar mogelijk tot ongeveer 30 cm diep gegaan met graven. Door de gehele sleuf kwamen we opnamewortels tegen en ook zijn we 3 stabiliteit wortels tegen gekomen met een dikte tussen de 5 en 9 cm.

Gezien de grote aanwezigheid van zowel opname, transport en ook stabiliteit wortels kunnen de bomen niet behouden blijven met dit ontwerp. Als de weg wel word aangelegd zullen de bomen te veel wortelverlies leiden. Dit kan betekenen dat de bomen instabiel worden of dood gaan. Om de veiligheid te kunnen garanderen dienen deze bomen verwijderd te worden.

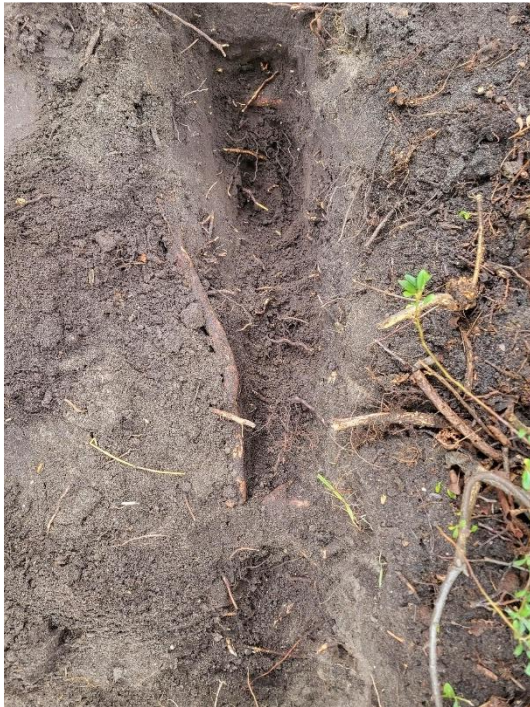
*Figuur 5: Proefsleuf 2*

Proefsleuf twee hebben we bij boom vier gemaakt. De sleuf hebben we tot een diepte van ongeveer 25 cm kunnen maken, hierna kwamen we te veel wortels tegen en konden niet verder met graven zonder schade aan te richten. Door de gehele sleuf kwamen we opname en transport wortels tegen ook zijn we 4 stabiliteit wortels tegen gekomen met diameters tussen de 5 en 7 cm.

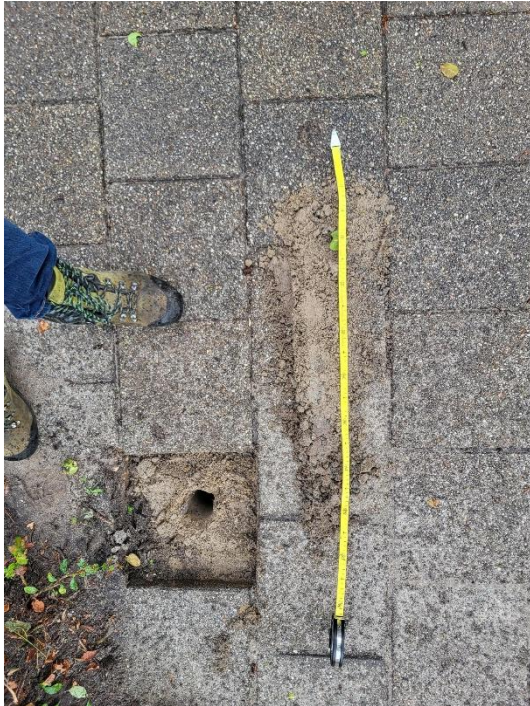
*Figuur 6: Profielboring*

De profielboring hebben we met name gemaakt om te bepalen op welke diepte het grondwater zich bevindt. Dit omdat we dan een indicatie krijgen van de doorwortelbare ruimte. De boring hebben we tot ongeveer 75 cm diep gemaakt. Op 40 cm diep werd het zand donkerder wat wijst op meer vocht. Rond de 55 cm kwamen we in het grondwater terecht met echt nat zand.
